CHAUFFAGE SANITAIRE RIEHL

RAPPORT D'INTERVENTION

N° EXEMPLE-001

CLIENT	**M. et Mme Wolff (exemple)**
OBJET	**Mise en eau et équilibrage du plancher chauffant**
ADRESSE DU SITE	**18 rue des Vergers, 67800 Hœnheim** Maison neuve, étage
DATE DE L'INTERVENTION	**mercredi 2 septembre 2026**
RÉFÉRENCE	**EXEMPLE-001**

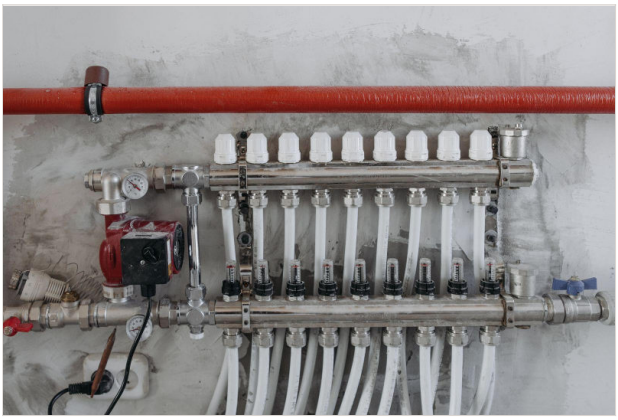
1. Collecteur du plancher chauffant

Neuf boucles raccordées sous le collecteur, mur à l'enduit brut. Boucles purgées une à une, débits réglés entre 1 et 3 l/min.

Collecteur de neuf départs, débitmètres réglés

Plancher chauffant mis en eau et équilibré, étanchéité contrôlée à 6 bar sans perte de pression, départ limité à 35 °C. Première mise en chauffe au plus tôt 21 jours après le coulage de la chape.
