ÉTANCHÉITÉ WOLFF

RAPPORT D'INTERVENTION

N° EXEMPLE-001

CLIENT	**Copropriété Le Parc (exemple)**
OBJET	**Réfection de l'étanchéité de la toiture-terrasse**
ADRESSE DU SITE	**18 rue des Vosges, 67300 Schiltigheim** Toiture-terrasse inaccessible, bâtiment principal
DATE DE L'INTERVENTION	**mercredi 2 septembre 2026**
RÉFÉRENCE	**EXEMPLE-001**

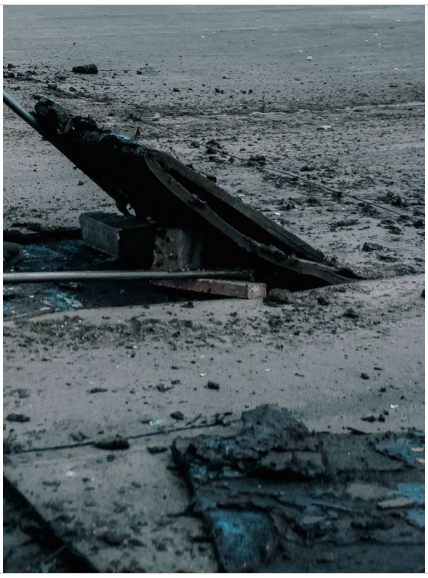
AVANT

Ancien revêtement bitumineux épais, décollé du support et fissuré : il se soulève par plaques entières. Revêtement déposé jusqu'au béton, support nettoyé puis imprimé, y compris en pied d'acrotère.

Ancien revêtement décollé, soulevé en plaque

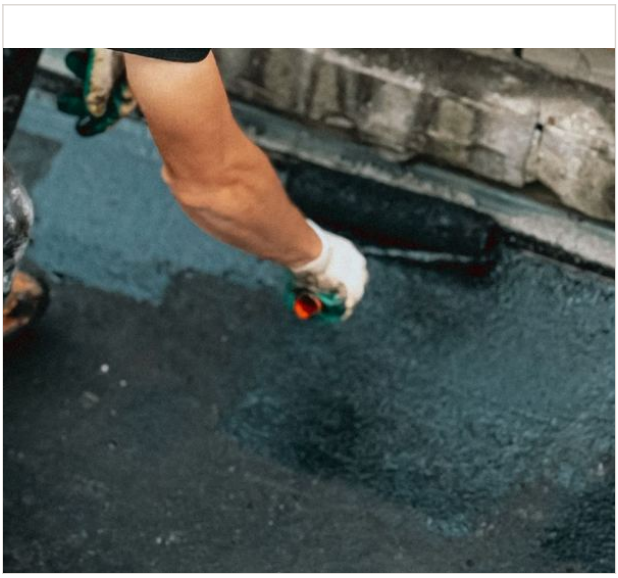
APRÈS

Support imprimé au rouleau en pied d'acrotère
