MENUISERIE ZIMMERMANN

RAPPORT D'INTERVENTION

N° EXEMPLE-001

CLIENT	**M. et Mme Schaller (exemple)**
OBJET	**Révision des fenêtres doubles en bois**
ADRESSE DU SITE	**14 rue de l'Université, 67000 Strasbourg** Séjour et chambre sur rue, 2e étage
DATE DE L'INTERVENTION	**mercredi 2 septembre 2026**
RÉFÉRENCE	**EXEMPLE-001**

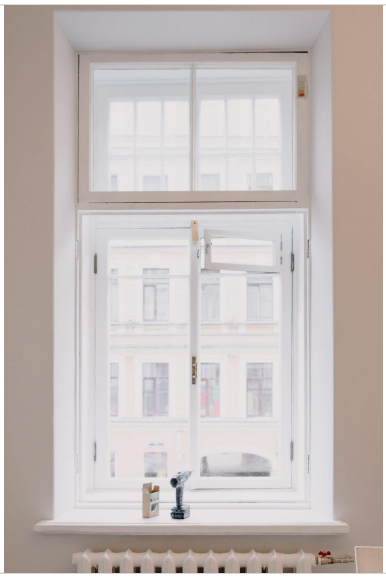
1. Fenêtres du séjour et de la chambre

Vantaux frottant en feuillure, fermeture dure. Vantaux déposés, rabotés et reposés : ouverture et fermeture sans effort.

Vantaux d'origine déposés et repérés, sol protégé

Vantaux et imposte reposés, fenêtre refermée

Chambre : fenêtre reposée, repères de dépose encore collés

Fenêtres révisées : vantaux ajustés et reposés à leur place, ouverture et fermeture sans effort. Les repères collés sur les vantaux peuvent être retirés. La porte de la chambre et son chambranle ne font pas partie de cette intervention.
