PEINTURE ET DÉCORATION SCHAEFFER

RAPPORT D'INTERVENTION

N° EXEMPLE-001

CLIENT	**M. et Mme Ehrhart (exemple)**
OBJET	**Mise en peinture des allèges des baies du séjour**
ADRESSE DU SITE	**7 allée des Peupliers, 67400 Illkirch-Graffenstaden** Séjour, deux baies vitrées
DATE DE L'INTERVENTION	**mercredi 2 septembre 2026**
RÉFÉRENCE	**EXEMPLE-001**

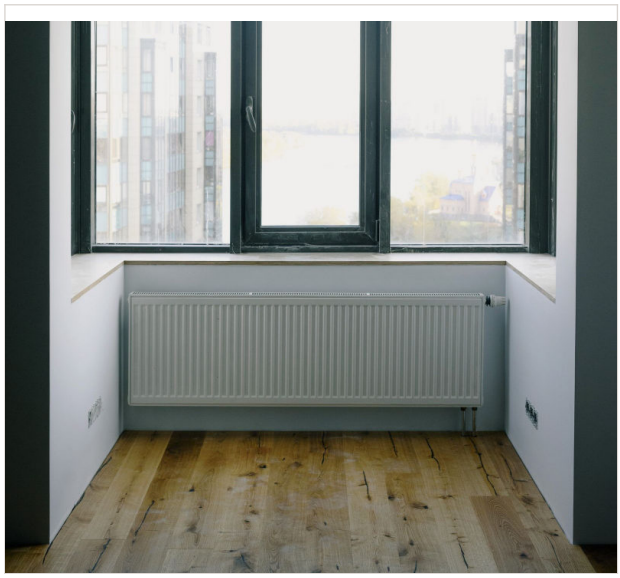
1. Allèges des deux baies

Enduit de rebouchage en plaques, fond gris apparent sous la tablette, aucune couche de peinture. Poncées, ratissées, imprimées puis peintes en deux couches, raccord net sous la tablette.

Baie d'angle : allège en enduit brut, non peinte

Baie principale : allège et retours peints en blanc

Retour de baie : contrôle en lumière rasante et retouches au petit rouleau
