PLÂTRERIE HAEGEL

RAPPORT D'INTERVENTION

N° EXEMPLE-001

CLIENT	**M. et Mme Schmitt (exemple)**
OBJET	**Doublage et rampants des combles en plaques de plâtre**
ADRESSE DU SITE	**7 rue des Vosges, 67210 Obernai** Combles, mur pignon et rampants
DATE DE L'INTERVENTION	**mercredi 2 septembre 2026**
RÉFÉRENCE	**EXEMPLE-001**

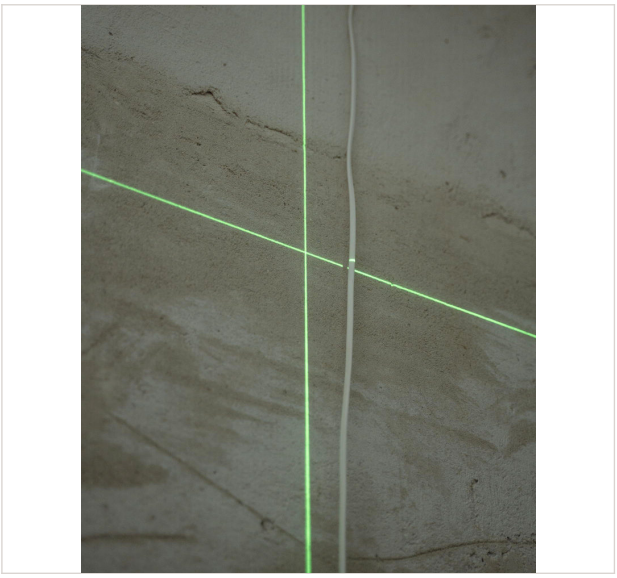
État du support avant intervention

Aménagement des combles : mur pignon maçonné brut et rampants à habiller. Plaques hydrofuges retenues sur tout le niveau à la demande des clients.
