PLOMBERIE SANITAIRE WEBER

RAPPORT D'INTERVENTION

N° EXEMPLE-001

CLIENT	**Copropriété Les Tilleuls (exemple)**
OBJET	**Remplacement des alimentations de la cuisine**
ADRESSE DU SITE	**12 rue des Tilleuls, 67000 Strasbourg** Cuisine, rez-de-chaussée
DATE DE L'INTERVENTION	**mercredi 2 septembre 2026**
RÉFÉRENCE	**EXEMPLE-001**

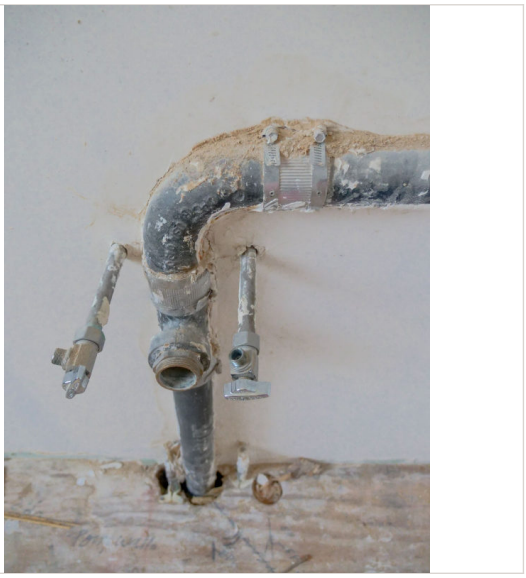
Alimentations de la cuisine en acier galvanisé, corrodées, robinets d'arrêt grippés : remplacement complet avant la pose du mobilier.

PRESTATION	DESCRIPTIF
Alimentation	Deux alimentations neuves en multicouche de 16 mm, eau froide et eau chaude, robinet d'arrêt quart de tour sur l'eau froide.
Évacuation	Évacuation de l'évier en PVC de 40 mm, avec pente vers la chute, bouchonnée en attente.

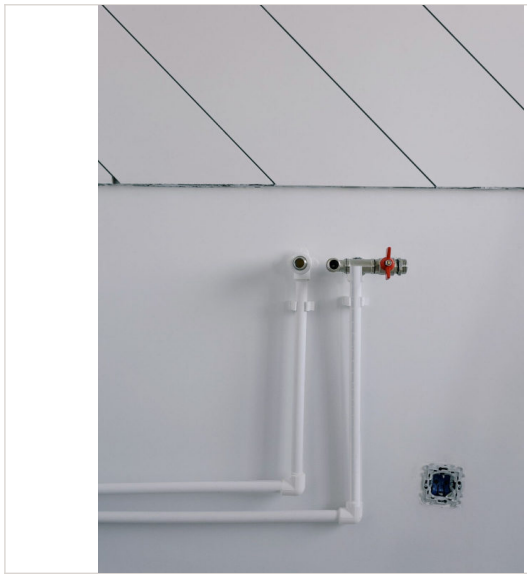
AVANT

Alimentations corrodées, robinets d'arrêt grippés. Remplacées en multicouche, raccords contrôlés.

Alimentations corrodées, robinets d'arrêt grippés

Alimentations neuves en attente, robinet d'arrêt posé

Alimentations remplacées, évacuation créée. Épreuve de pression à 10 bar pendant 30 minutes et essai d'écoulement conformes. Ne pas ouvrir le robinet d'arrêt avant le raccordement de l'évier.
